**Budaörs,  
Homlokzat repedés javítás, és víz elleni szigetelés**

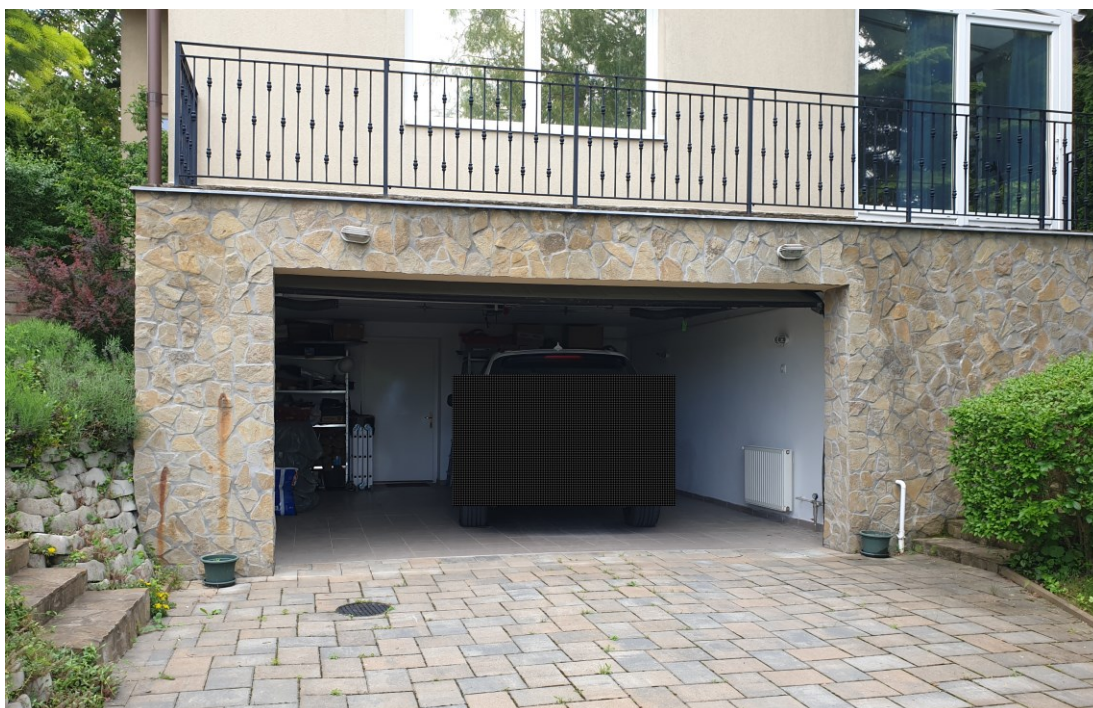
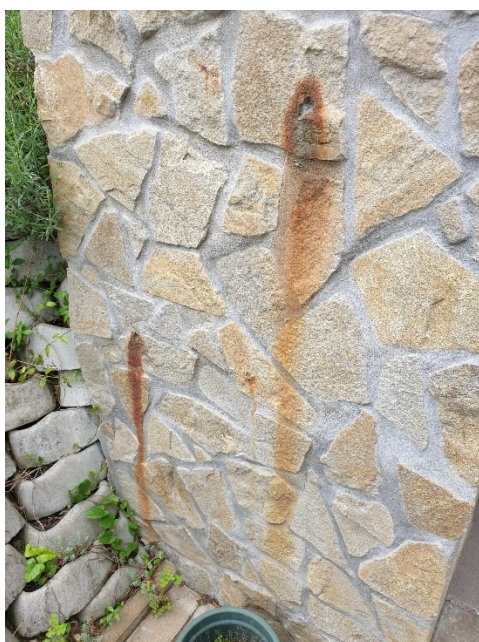
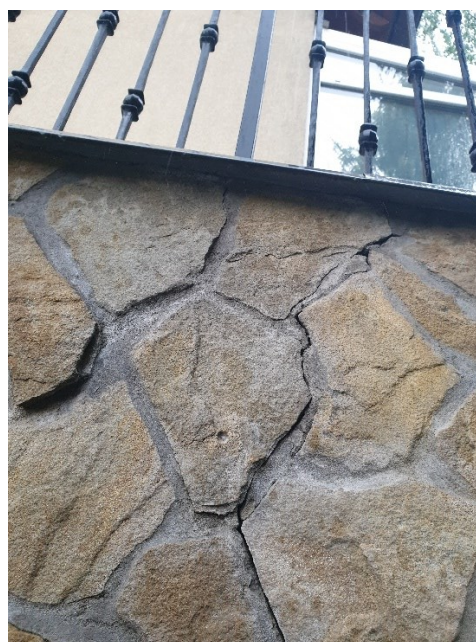
Családház erkély alatti garázs kő fal, süllyedés miatt függőleges irányba megrepedt.  
Az erkélyről lefolyó esővíz beszivárog a falazatba, felülete károsodott.

A repedések és a kőfal felületek tisztítása, kitöltése ENECRETE® DuraQuartz és ENECRETE® DuraFill anyagokkal.
