**Budapest, Bank Center,  
Gépkocsi lejáró javítása**

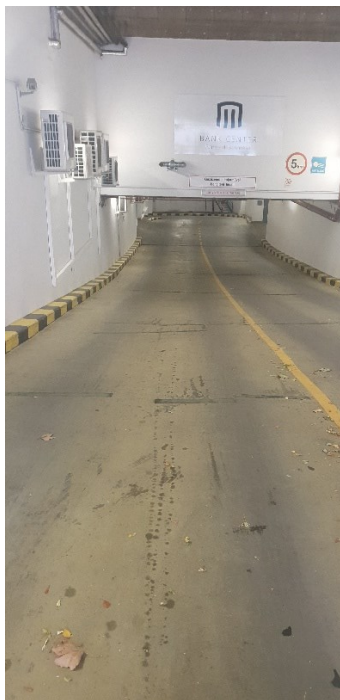
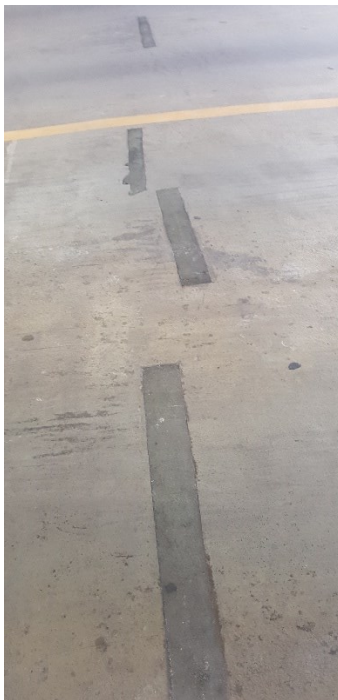
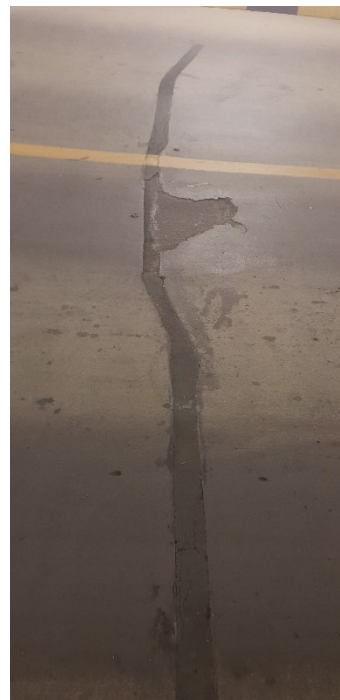
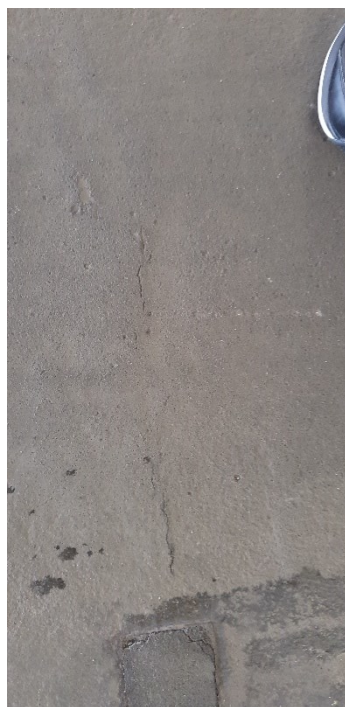
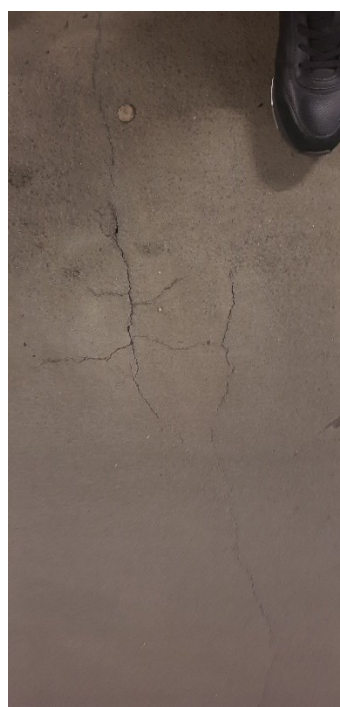
Folyamatos probléma jelentkezett a Budapest, Bank Center szolgáltató háznál, a garázs lehajtó folyamatos mozgásából adódóan, keresztirányú repedések adódtak.

A dilatációkon keresztül a csapadék víz átszivárgott a vasbaton szerkezeten és súlyosan megrongcsolta a tartó beton acél szerkezetet.

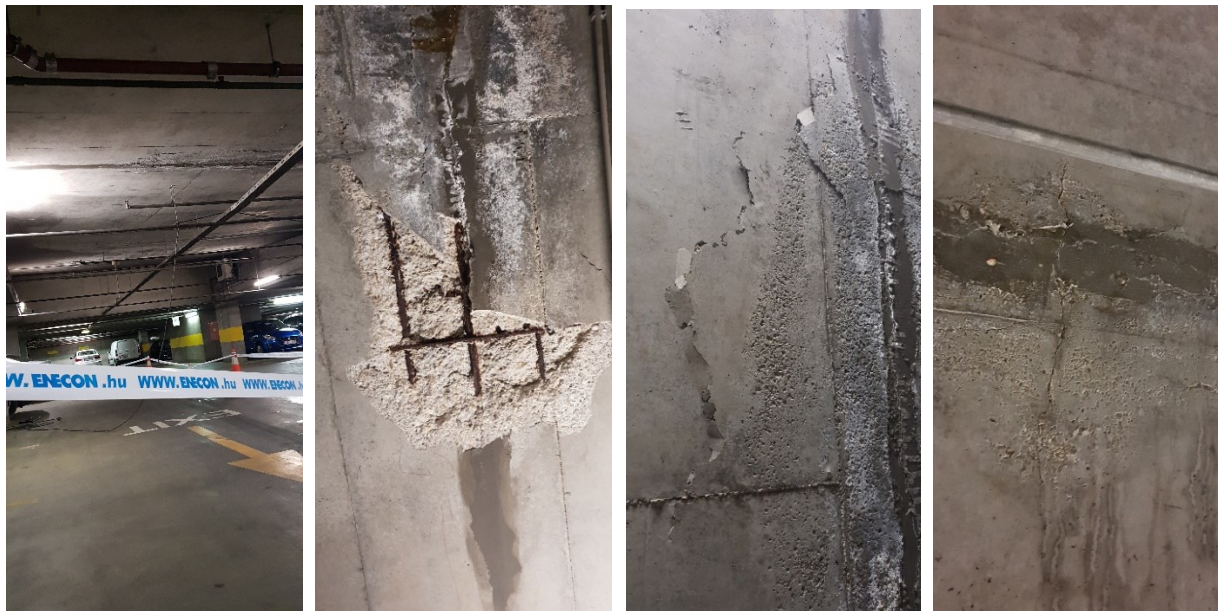
A lejáró also felén a mennyezeten nagy felületekben kilátszott a betonacél, ezzel veszélyette a lent közlekedő autók és személyek biztonságát, és gyengítette a lejáró beton szerkezet statikáját.

Előzőleg már kezelték más technológiával, de a probléma nem oldódott meg. A hiba újra visszatért.
