Plasztik kapu javítás

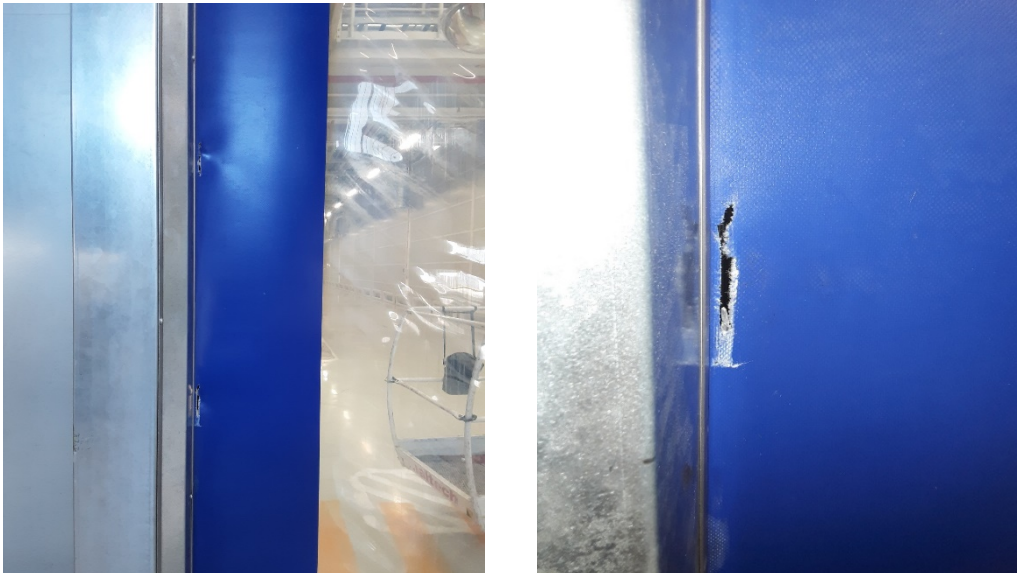
Győr, AUDI gyár egyik csarnokának kapuonyvája megrongálódott, több helyen kilyukadt.

Az **ENECON**[®] a gyors, költséghatékony és hosszú távú használhatóság figyelembevételével a **FLEXICLAD**[®] **ER** nagy rugalmasságú elasztomer polimer anyagot választotta ki a probléma megoldására és felhordását alkalmazta kapu mindkét oldalán a sérült felületekre (változó méretben).
