Bárka Rendezvényhajó javítás Referencia

Nyíregyházi székhelyű **Bárka Rendezvényközpont Kft.** álló hajó hotel vizsgára felkészítésekor derült ki, hogy belső térben található I-U acél bordázat és acél borító lemez súlyosan korrodált, megrongálódott.

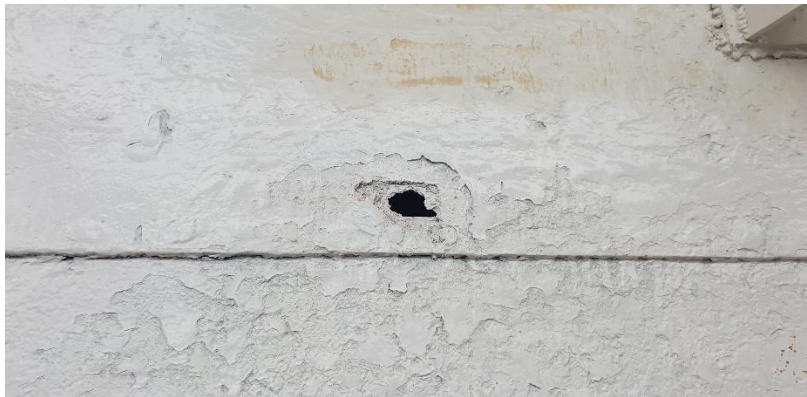
A hajótest oldalán keletkezett egy lyuk. A belső szigetelés miatt nem lehetett javítani hegesztéses technológiával, mert féltő volt, hogy meggyullad.
