Hajó olajhűtő javítás

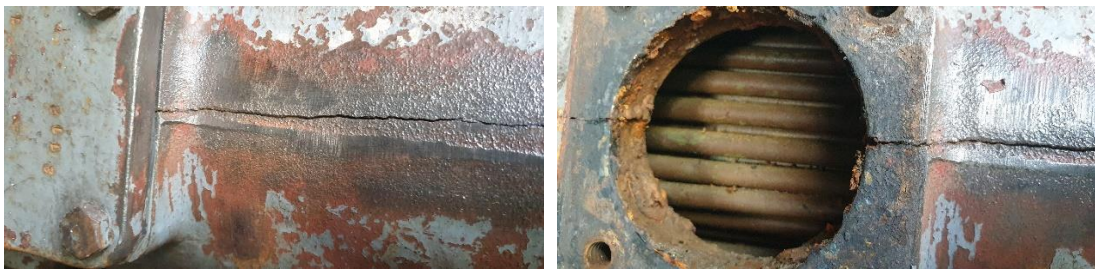
Uszályvontató hajó olajhűtőjén keletkezett repedés, melyen keresztül állandóan víz lepte el a motor teret.
