**Budapest, Bank Center, mélygarázs
oldalfalakon található víz beszivárgások javítása**

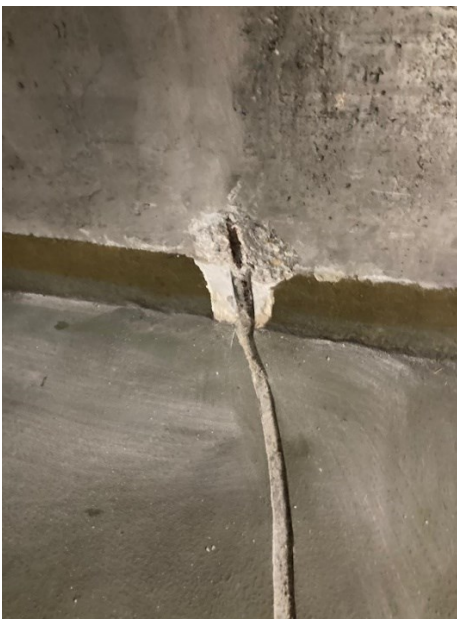
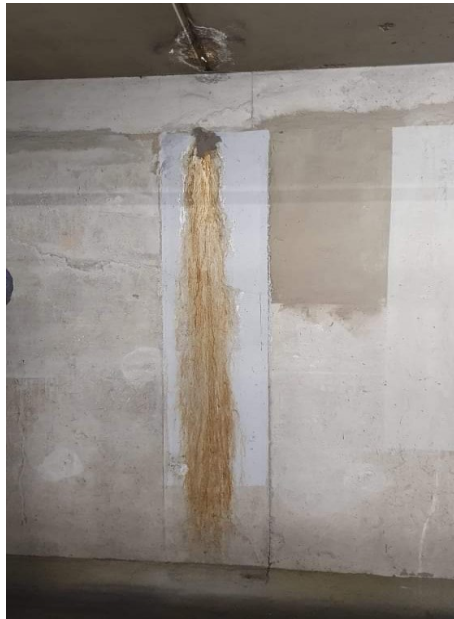
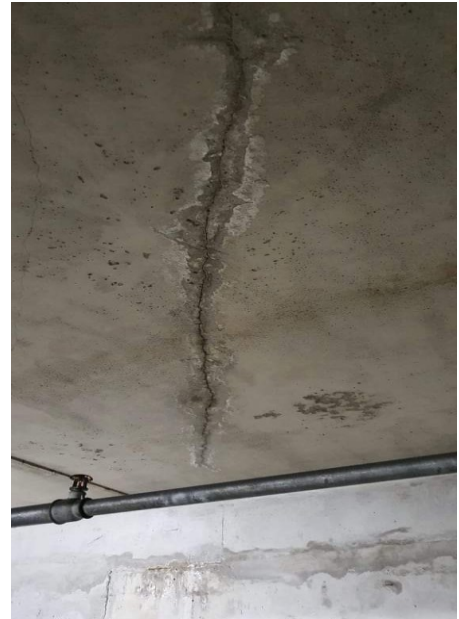
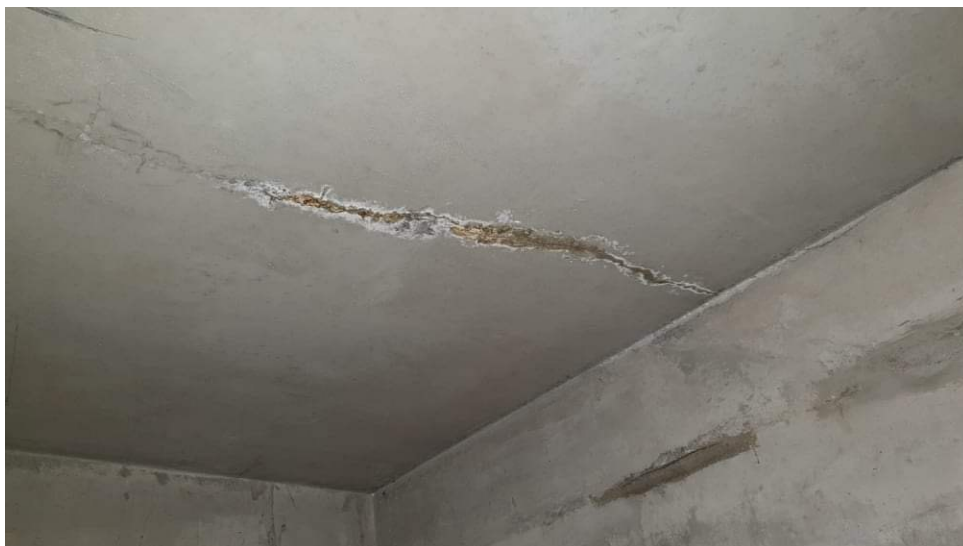
A Budapest, Bank Center szolgáltató háznál, a mélygarázsok oldalfalain különböző méretű és alakú repedések keletkeztek, melyeken keresztül víz szivárgások jelentek meg. A javítását évek óta nem tudták véglegesen megoldani
