## Üröm, Alexandra Pavlovna sírkápolna talajvíz elvezetése

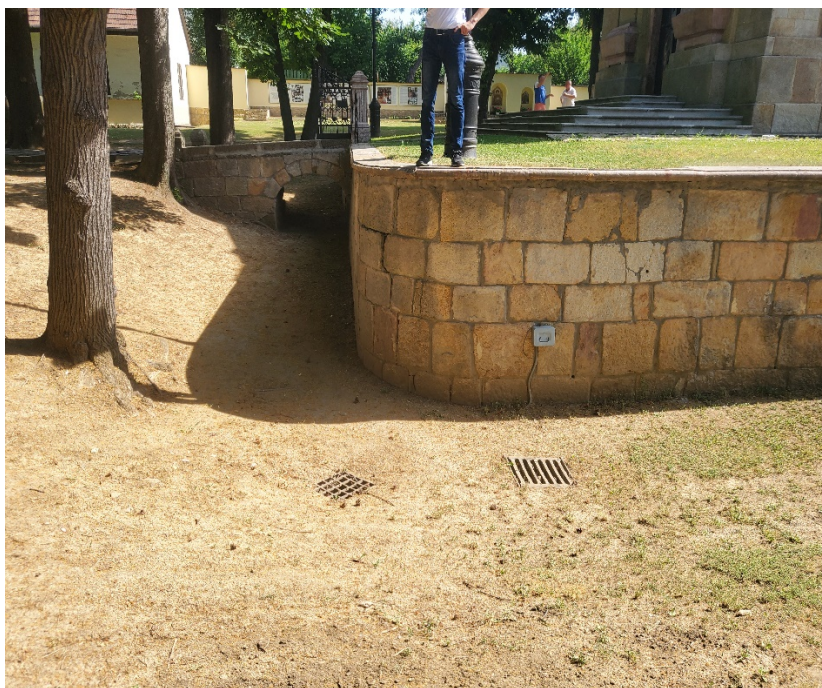
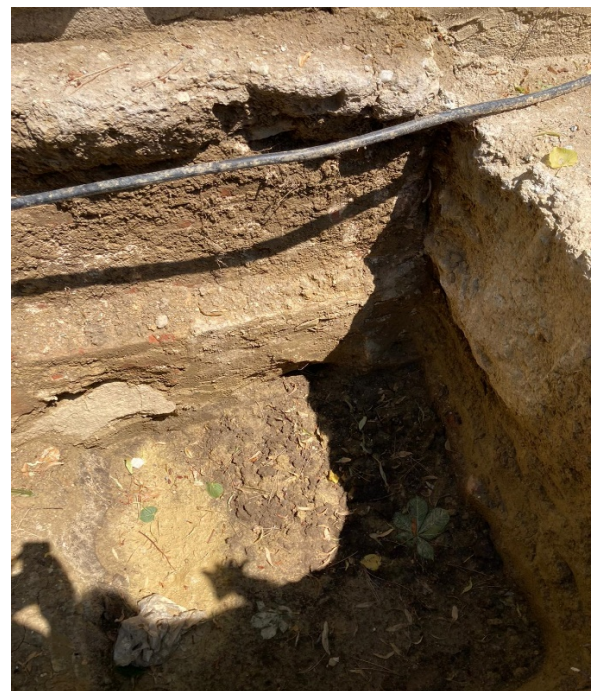
Üröm, sírkápolna terepszint alatti kriptá belső falak, lépcső és aljzat burkolati felületek folyamatosan nyirkossá váltak, nagyobb esőzésnél víz beszívárgás volt tapasztalható. Az esővíz elvezető rendszer teljesen használhatatlan lett.
